Schimmel in der Estrichdämmung von Neubauten Teil II: Fallbeispiel

Reicht die übliche Estrichtrocknung nicht aus?

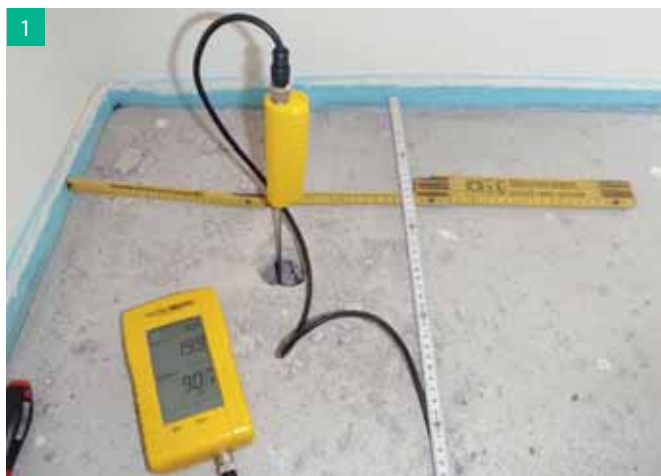
1 Feuchtemessung untere Estrichdämmung im Wohnzimmer: 19,9 °C; 90% rF.

Der Estrichzement ist sieben Tage alt. Es erfolgen die in Bild 1 und 2 dargestellten Messungen (Anmerkung: Wenn nicht anders vermerkt, werden die Messungen der Luftfeuchte im untersten Bereich der Estrichdämmung – egal, ob im Estrich-Randstreifen oder in der Fläche – durchgeführt). Die Feuchtemessung der unteren Estrichdämmung im Wohnzimmer weist folgenden Wert aus: 19,9 °C; 90 % rF. Die Feuchtemessung im Estrich-Randstreifen im Wohnzimmer ergibt 24,9 °C; 97 % rF. Bis zu einer Stunde vor diesem Messtermin sind die Fenster vollständig geschlossen. Die Heizung ist nicht in Betrieb. Sie wird einen Tag später eingeschaltet und gemäß Aufheizprogramm des Herstellers der Wärmepumpe betrieben. Weiter werden vier Raumlufttrocknungsgeräte eingesetzt.

Die Messungen zeigen sehr deutlich, dass innerhalb der ersten Woche nach der Verlegung des Estrichs das ausgedunstete „Anmachwasser“ mit der eingebrachten Bitumen-Estrichpappe zu einer sehr starken flächendeckenden Durchfeuchtung der Estrichdämmung geführt hat.

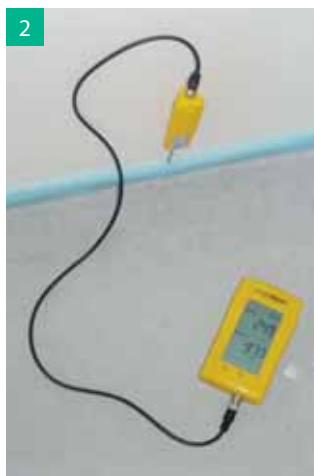
2 Feuchtemessung im Estrich-Randstreifen Wohnzimmer: 24,9 °C; 97 % rF.

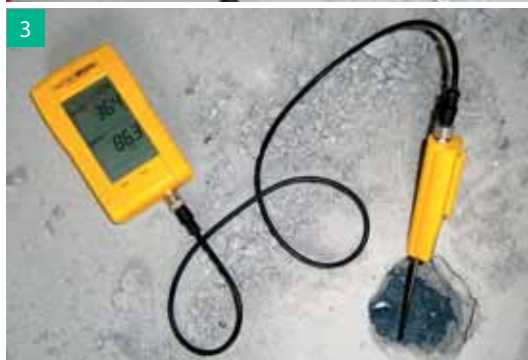
3 Feuchtemessung in der Raummitte Wohnzimmer 36 °C; 86 % rF.

Vier Wochen später werden nach dem Einsatz der Fußbodenheizung und Raumlufttrocknern weitere Messungen der relativen Luftfeuchte im Estrichaufbau durchgeführt (siehe Bild 3). Die Feuchtemessung in der Raummitte Wohnzimmer ergibt bei 36 °C 86 % rF.

Selbst bei einer sehr hohen und andauernden Betriebstemperatur der Fußbodenheizung mit gleichzeitigem Betrieb der Raumlufttrockner kommt es zwar zu einer sehr schnellen Abbindung bzw. Austrocknung des Zements und dem Erreichen der Belegreife, aber offenkundig zu keiner wesentlichen Feuchtereduzierung in der Polystyrol-Estrichdämmung. Da

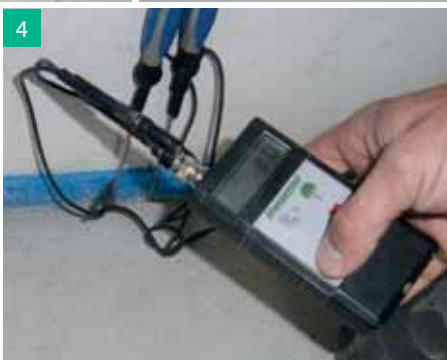
4 Falsche Kontrolle der Feuchte im Estrichaufbau.

Sieben Wochen nach den ersten Kontrollen stellt sich leider sehr schnell heraus, dass im Erdgeschoss weder die „übliche“! Feuchte-Messmethode (siehe Bild 4) der Trocknungsfirma noch die Trocknung mit der „üblichen“! Anordnung der Einblasöffnungen (siehe Bild 5) den Ansprüchen genügen und deshalb geändert werden müssen.

Es wird nicht deutlich, welche Aussagekraft das von der Trocknungsfirma eingesetzte Widerstandsmessgerät „Lignometer HE 60“ hat, denn eine Kontrolle der rel. Luftfeuchte bzw. eine Ermittlung der „Wasseraktivität= a_w -Wert“ als kritische Grenze für ein mögliches Schimmelwachstum ist damit nicht möglich. Das Umweltbundes-

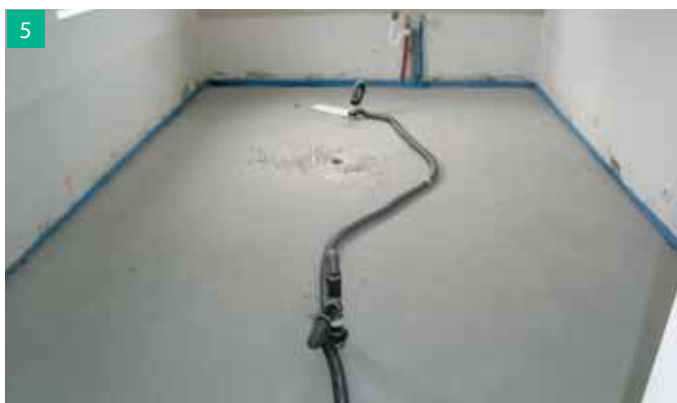
5 Küche: Bei dieser „üblichen“ Anordnung der Einblasöffnungen für die Trocknung tritt die Luft zwangsläufig über den „kurzen Weg“ an den Seiten aus und hat in den Eckbereichen keinen Effekt.

Es wird vorgeschlagen, weitere Trocknungen mit Hilfe von Schlitzdüsen (siehe Bild 6) durchzuführen. Elf Wochen später können die Trocknungsmaßnahmen nach dem Einsatz von Schlitzdüsen abgeschlossen werden und der Neuaufbau wird fortgesetzt. Die gemessenen Werte im Erdgeschoss mit Werten zwischen 48 und 67 % rF sind in Ordnung (siehe Bild 7). Das Gleiche gilt für die Feuchtemessung im Obergeschoss, Bad mit einem Wert von 33 % rF (siehe Bild 8).

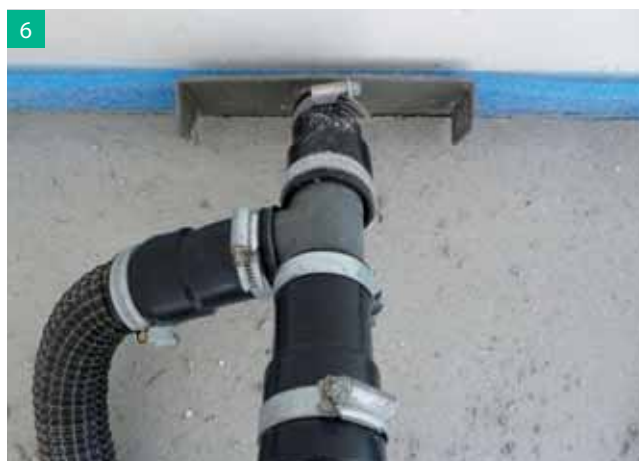
6 Die Trocknung mit Hilfe von Schlitzdüsen ist wesentlich effektiver.

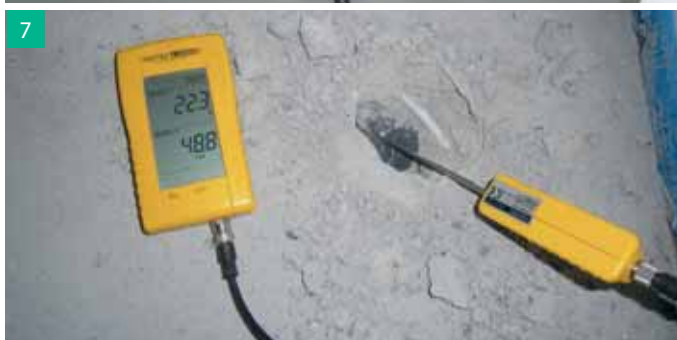
7 Kontrollen im Erdgeschoss mit Werten zwischen 48 und 67 % rF= in Ordnung.

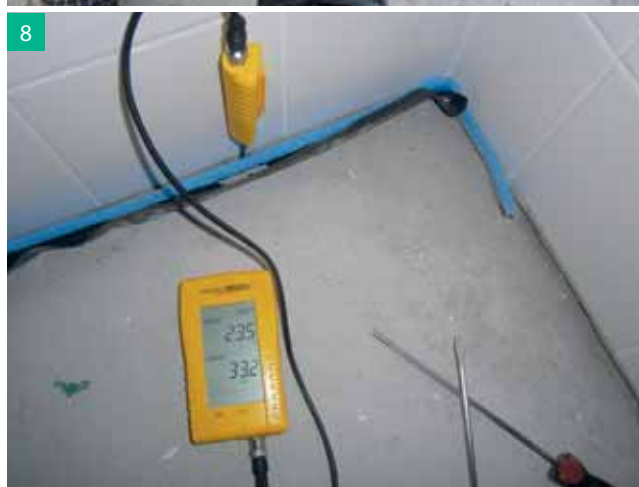
8 Feuchtemessung im Obergeschoss, Bad: 33 % rF= in Ordnung.
